NEBRASKA

Essai d'impact 900J sur mur en Paille Porteuse

23 mai 2018 - IUT de Nîmes

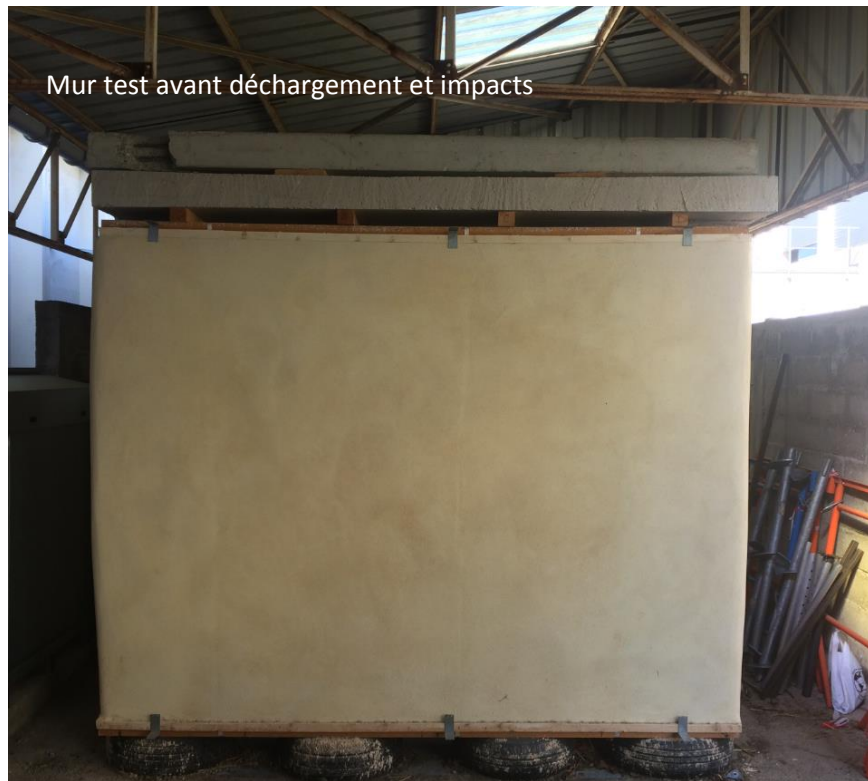
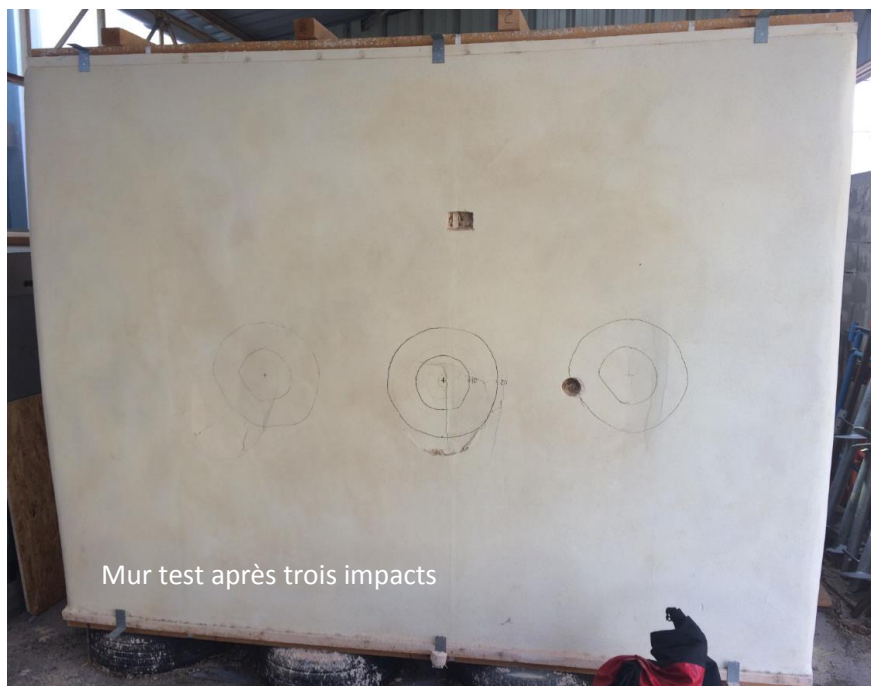
Le premier impact se fit à hauteur d'une sangle précompression se qui influença certainement la propagation des fissures. Au niveau du point d'impact on constate un cratère de 50cm de diamètre et de 5mm de profondeur. De l'autre côté du mur, la déformation hors-plan irréversible du mur était de **7mm**, c'est cette déformation qui est à vérifier selon la norme NF P08-302. La déformation observée est bien inférieur à la valeur maximum acceptable selon la norme, $h/200=11\text{mm}$.

Cratère du premier impact, avec rayon en cm

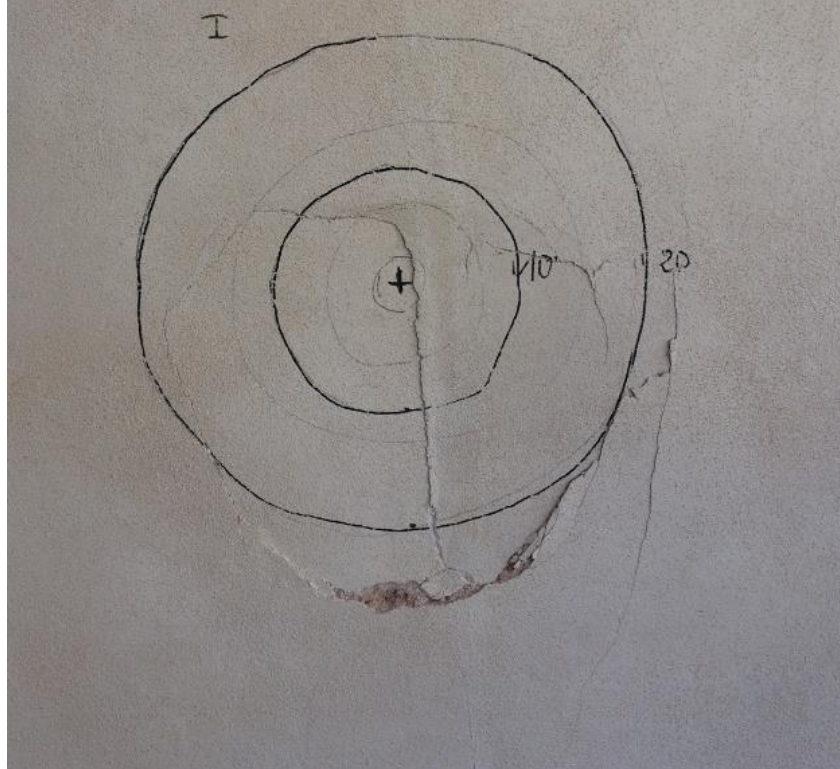
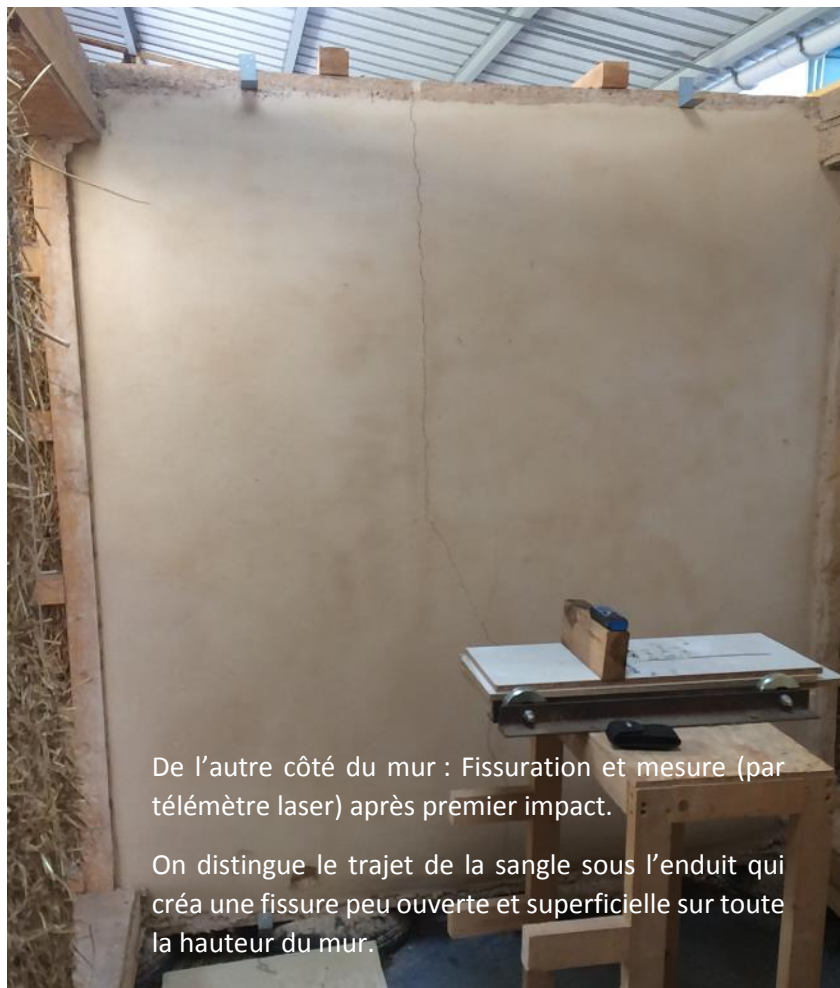
De l'autre côté du mur : Fissuration et mesure (par télémètre laser) après premier impact.

On distingue le trajet de la sangle sous l'enduit qui créa une fissure peu ouverte et superficielle sur toute la hauteur du mur.
