PAILLE PORTEUSE

ETAT DE L'ART ET BIBLIOGRAPHIE DES COMPORTEMENTS MECANIQUES

Julie Lossignol, Université de Montpellier, 2020.

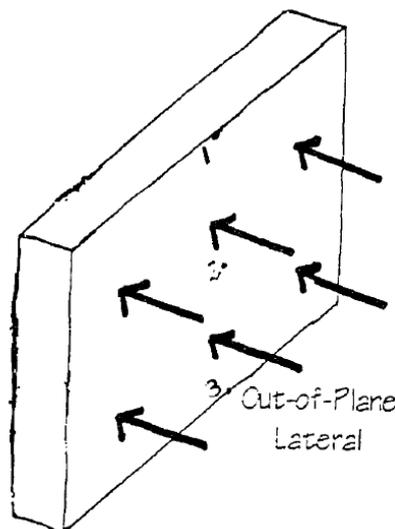
Figure 1 Schéma de principe de l'essai de flambement sur un mur

Le test permettait de simuler l'effet du vent qui soufflait à 160 km/h [100 mph] soit 127kg/m² ou encore 1.27kPa [26 lb/ft²]. L'extrémité haute du mur a été encadrée et l'assemblage de bottes a été maintenu par des plaques en bois reliées entre elles par des câbles. En chargeant les câbles, cela provoquait une contrainte hors-plan sur le mur. Les mesures ont été prises aux points 1 (en tête), 2 (mi-hauteur), et 3 (en pied)

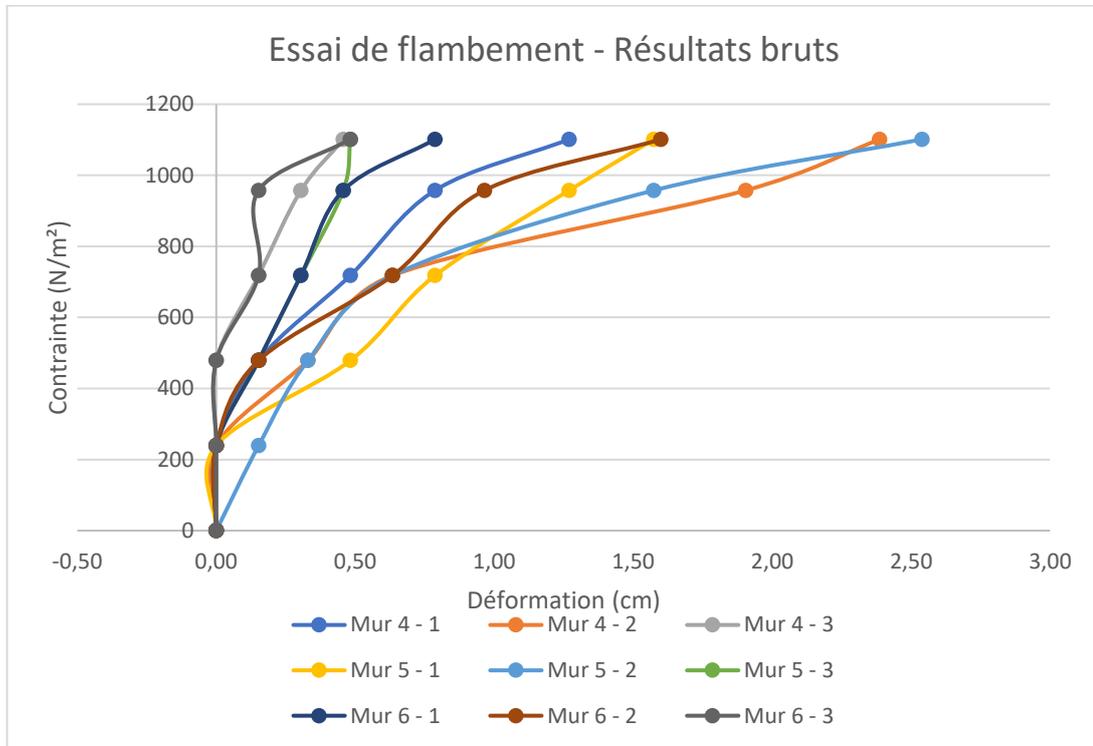
Figure 2 Essai de flambement - Résultats bruts (Source : Bou-Ali (1993))

Est-ce qu'on peut vraiment parler de répétabilité des essais ? Les échantillons sont trop peu nombreux pour conclure.

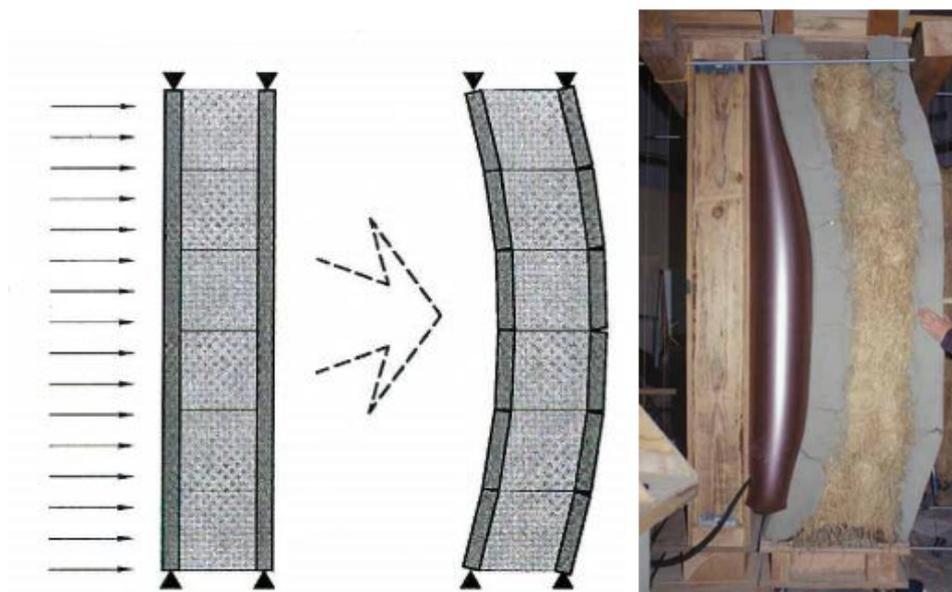
Figure 5 Schéma de principe de l'essai (à gauche) (Source : Donahue et al (2006) et banc d'essai (à droite) (Source : Donahue et al (2012))

Afin de générer un effort hors-plan, de l'air comprimé était envoyé par un compresseur dans une poche plastique insérée dans un espace d'environ 5 cm [2 pouces] entre le mur et une des plaques en bois latérales qui maintenaient le mur. Après quelques secondes de pressurisation, la pression était relevée.

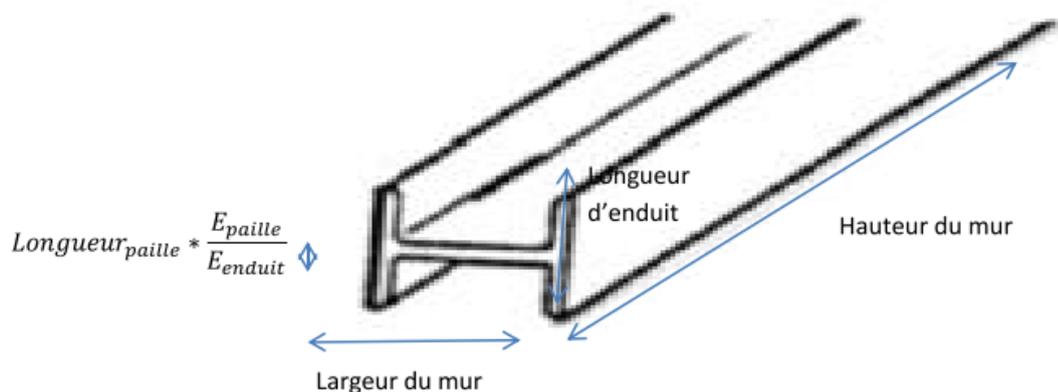
Figure 7 Principe de fonctionnement du système paille-enduit en tant que poutre en I
(Sources: Principe établi par King et De Bouter (2009) – schéma de Desille (2010))

L'essai de cisaillement sur botte permet de qualifier l'accroche d'un enduit sur la paille. Une ancienne modélisation de l'ensemble paille + enduit préconisait de le considérer comme une poutre en I. L'âme est alors ramenée à une épaisseur équivalente dont le module d'élasticité est égal à celui de l'enduit.

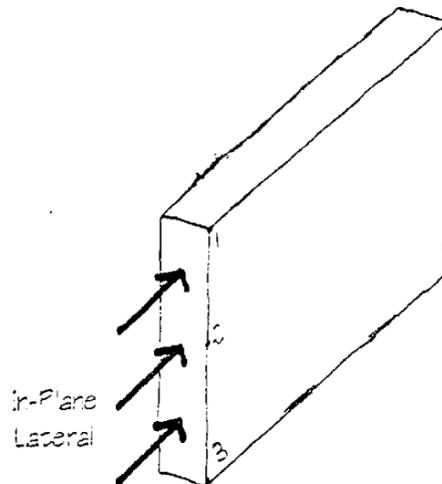
Figure 8 Principe de l'essai (Source: Bou-Ali (1993))

L'application d'une masse de 953 kg [2100 livres] équivalent à une contrainte de 1.24 kPa [26 livres/pieds²] appliquée sur un pan de 2.44 m x 3.05 m [8 x 10 pieds]. Une plaque en bois de 2.5 cm a été placée directement sur le pan et connectée à un câble qui traversait le mur de bout en bout. Cette technique a pour but d'assurer un chargement uniformément réparti. Les déformations aux points 1, 2, et 3 ont été observées et mesurées (Figure 8).

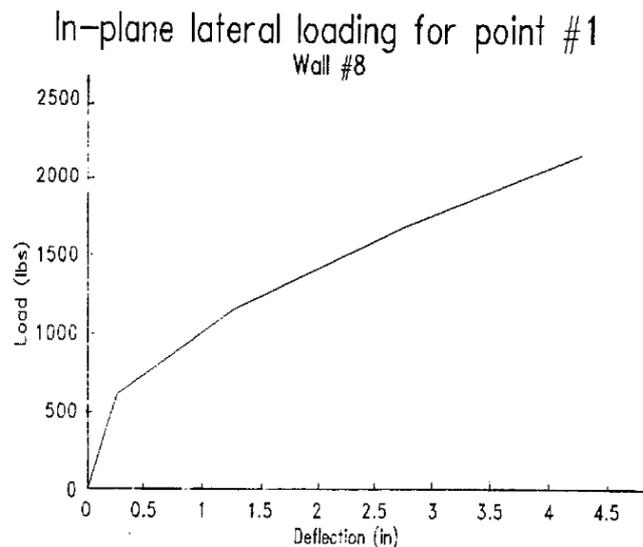
Figure 9 Courbe représentant la relation entre effort et déformation pour le mur #8 (Source: Bou-Ali (1993))

Le graphe effort- déformation présente un comportement similaire à celui de la réponse au flambement

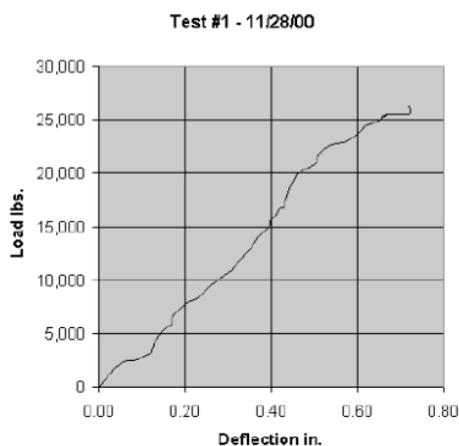
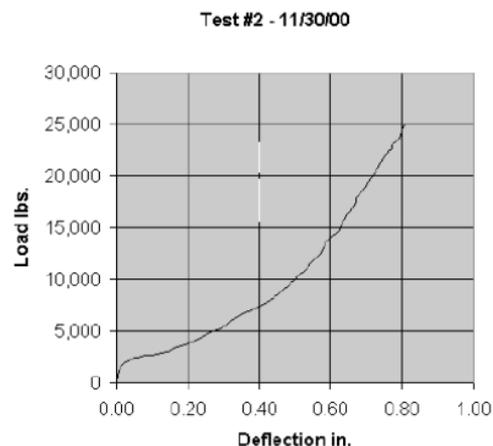
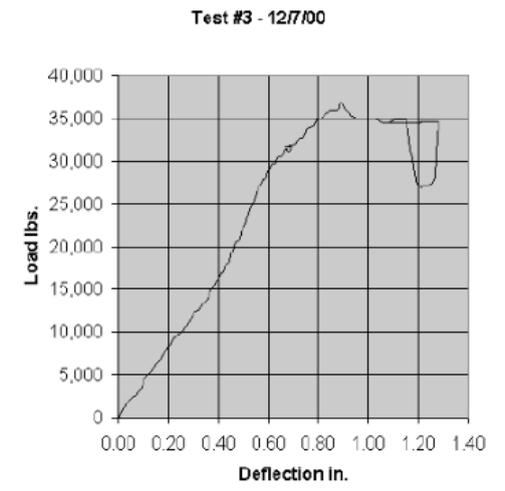
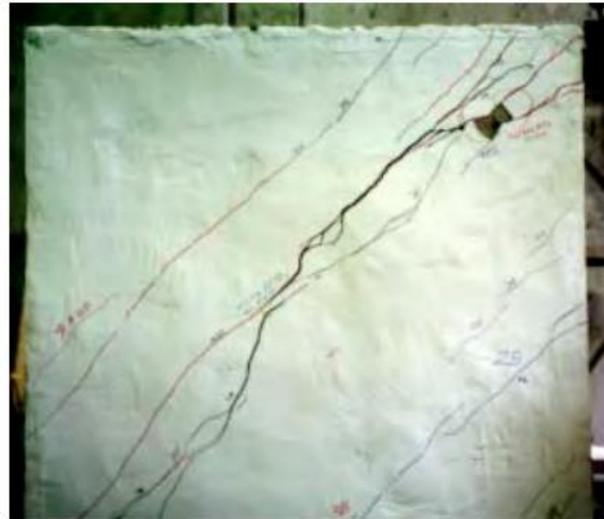
Le mur devait être testé jusqu'à sa rupture en cisaillement simple cependant, en raison de problèmes avec la configuration expérimentale, la rupture n'a été obtenue que lors du troisième test. Peu de temps après l'apparition de fissures sur la face droite à 14 229 kg (31 370 livres), le fil du côté gauche qui avait commencé à se fissurer à 9 730 kg (21 450 livres), a commencé à se briser en tension au centre du mur (**figure ci-dessous**). La force latérale maximale était de 16 708 kg (36 835 livres).

Figure 10 Premier essai en cisaillement avant le décrochage du dynamomètre (Source : Nichols et Raap (2000))

Figure 11 Deuxième essai en cisaillement avant le décrochage du dynamomètre (Source : Nichols et Raap (2000))

Figure 12 Troisième essai en cisaillement avant le décrochage du dynamomètre (Source : Nichols et Raap (2000))

Figure 13 Deuxième essai en cisaillement avant le décrochage du dynamomètre (Source : Nichols et Raap (2000))

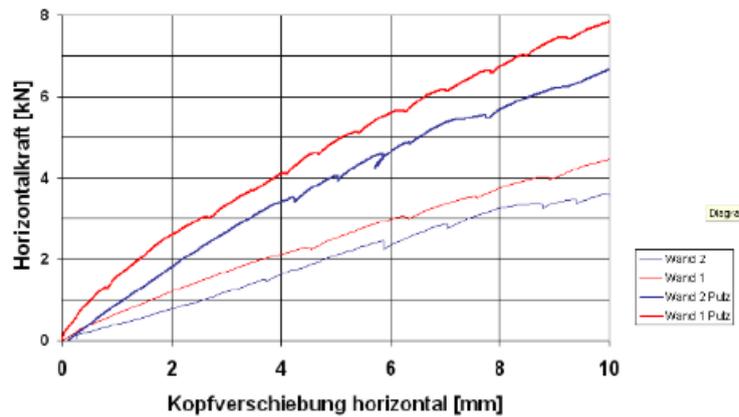
Figure 15 Courbes représentant la relation entre effort et déplacement de l'essai de cisaillement - « Wand » signifie mur et « Putz » signifie enduit. Les Wand Putz sont donc des murs enduits et les Wand sont des murs seuls. (Source: Danielewicz et al. (2008))

Les résultats sont rassemblés sur le graphe ci-dessous :

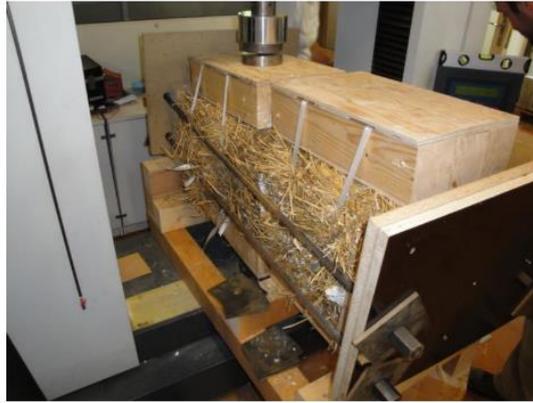
Figure 16 Dispositif expérimental de l'essai (Source : Desille (2010))

Deux couches d'enduit ont été appliquées successivement avec 48h de séchage pour la première couche et 7 j pour la seconde. Une barbotine très liquide de 2 cm de profondeur constitue la couche d'accroche suivie d'une couche de finition de 1 à 1.5 cm. Une semaine plus tard, une 3ème couche d'enduit de 4 à 5 cm est intégrée entre les deux bottes.

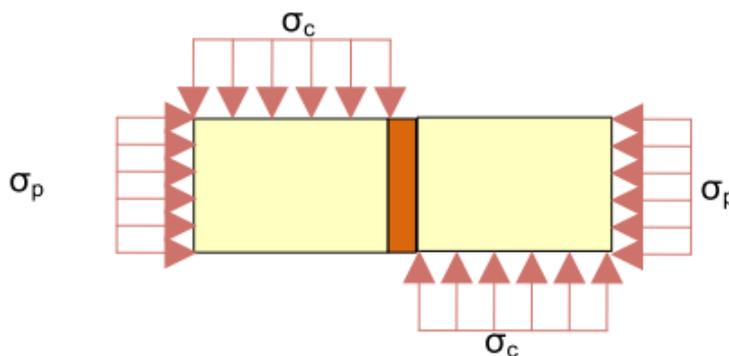
Figure 17 Schéma de principe de l'essai

- Une botte est placée sous le vérin de la presse (σ_c). La cale permettant de positionner l'éprouvette est retirée au début de l'essai.
- L'autre botte est posée sur un appui fixe.
- Une pré-compression (σ_p) de l'enduit (interface) est obtenue au moyen de barres DIWIDAG. Celle-ci étant très faible, elle disparaît très vite du fait que la contrainte est perpendiculaire aux fibres.

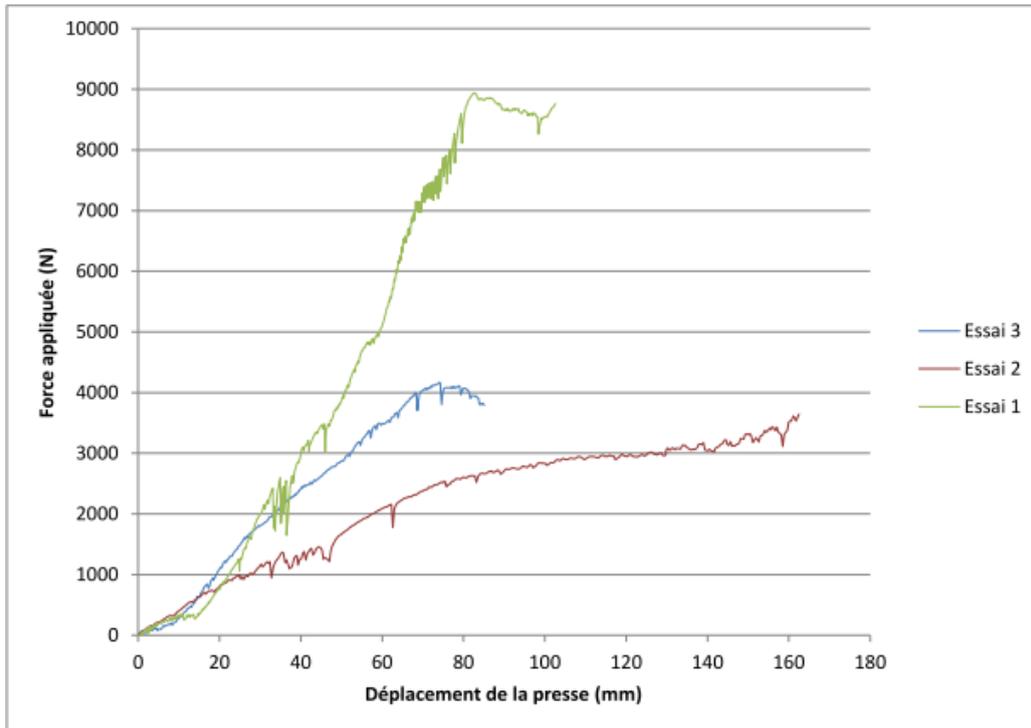
Figure 18 Résultats de l'essai de cisaillement (Source : Desille (2010))

L'interface paille-enduit testée subit un endommagement d'après le graphe, et cela se traduit par la rupture des brins de paille, cependant aucune rupture brutale n'a été constatée. Ce résultat était prévisible en raison du caractère fibreux de l'interface.

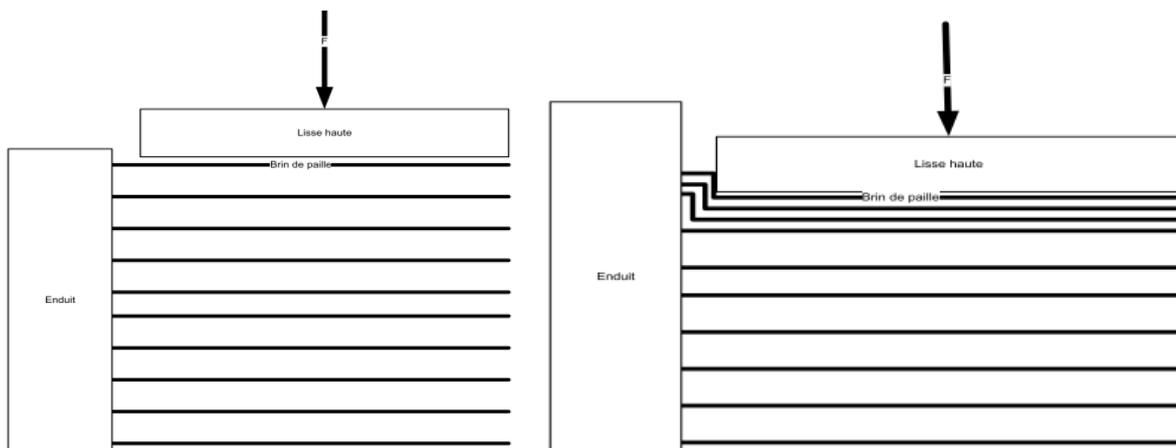
Figure 19 Rupture au cisaillement de l'interface paille-enduit (Source : Desille (2010))

Le schéma ci-dessous explique l'interaction entre la paille et l'enduit :

En fait, au fur et à mesure de son écrasement, la lisse haute rompt de plus en plus de brins et agrandit ainsi la surface cisailée en même temps que la charge accroît. La surface en cours de cisaillement s'élargit donc progressivement jusqu'à la rupture, c'est à dire au pic de la charge où on

peut considérer que la surface restante non cisailée reprend tout l'effort. L'effort ne peut plus augmenter. La surface non cisailée a été mesurée à la fin de l'essai sur les 3 éprouvettes à hauteur d'interface non cisailée à la rupture (H finale) = (35 cm - somme des deux décollements)

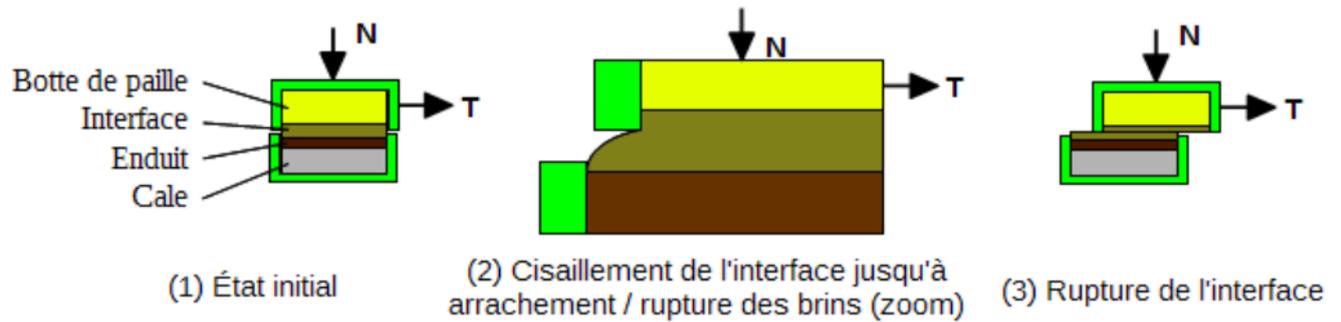
Figure 20 Étapes principales de l'essai de cisaillement (Source : Olivier et al. (2012))

Les auteurs avaient prévu un projet de recherche qui n'a pas pu voir le jour. Les essais réalisés consisteraient à solliciter l'interface paille-enduit de sorte à qualifier son comportement en cisaillement. Les essais seraient réalisés à l'échelle de la botte de paille, à l'aide de machines de cisaillement de grandes dimensions (0.6 à 1.5 m) disponibles au CETE de Lyon. Seraient recherchées les conditions de rupture, mais aussi dans la mesure du possible la répartition des déformations au sein de l'échantillon en cours de sollicitation. Le comportement attendu devrait être du type indiqué sur la Figure 4.

Les essais permettraient d'obtenir une courbe effort-déplacement au niveau de l'interface, avec identification de la rupture. Il serait prévu de cisailer ainsi au moins deux échantillons par triplet botte de paille – enduit – humidité :

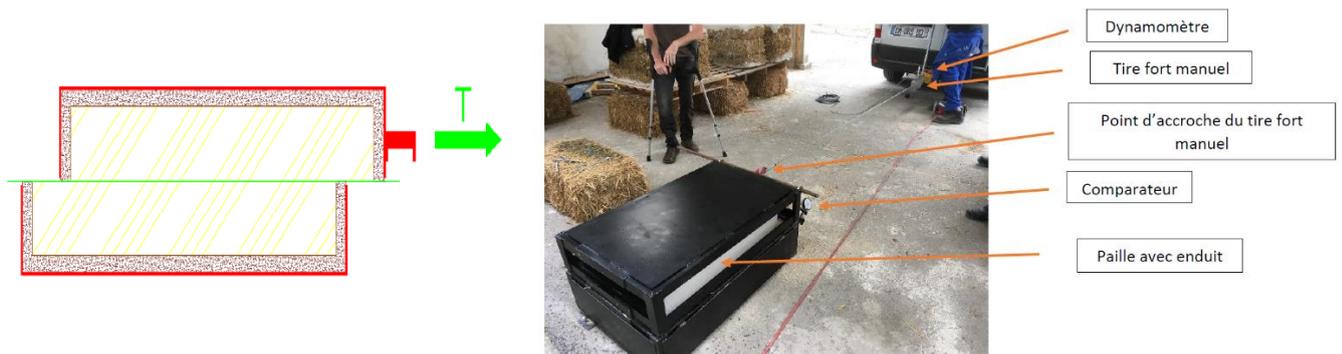
Figure 21 Principe de l'essai de cisaillement sur bottes - Boîte de cisaillement (IUT de Nîmes, 2019)

Pour cisailer les bottes, une boîte métallique inspirée de l'essai de Casagrande a été réalisée avec des plaques de tôle brute d'épaisseur 3 mm reliées entre elles par des cornières de 50*50 et 5 mm d'épaisseur. Afin d'appliquer un chargement homogène sur toute la surface de la botte de paille, un lit de 4 cm de sable a été déposé.

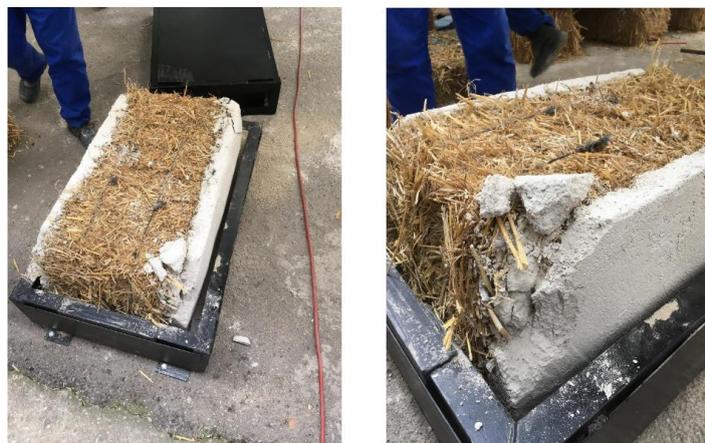
Figure 22 Fissuration de la botte 2 après essai

L'enduit reprend en parti les efforts de cisaillement dans la botte. L'apparition de fissures a été observé sur les angles des bottes avec un arrachement entre les fibres de paille et l'enduit. Ces essais permettent de mettre en avant la résistance maximale de l'enduit qui est d'environ 5000 N.

L'apparition de fissures sur les angles est probablement dû à une sur-épaisseur d'enduit. De plus lors de la mise en tension du câble avec le tire fort, l'arrière de la boîte se soulevait ce qui augmentait la charge sur les angles supérieurs de la botte. Les résultats obtenus sont relativement similaires pour les bottes enduites avec un déplacement maximal de 60mm tandis que la botte en paille nue se cisaille très rapidement jusqu'à un déplacement de 156 mm (Figure 23)

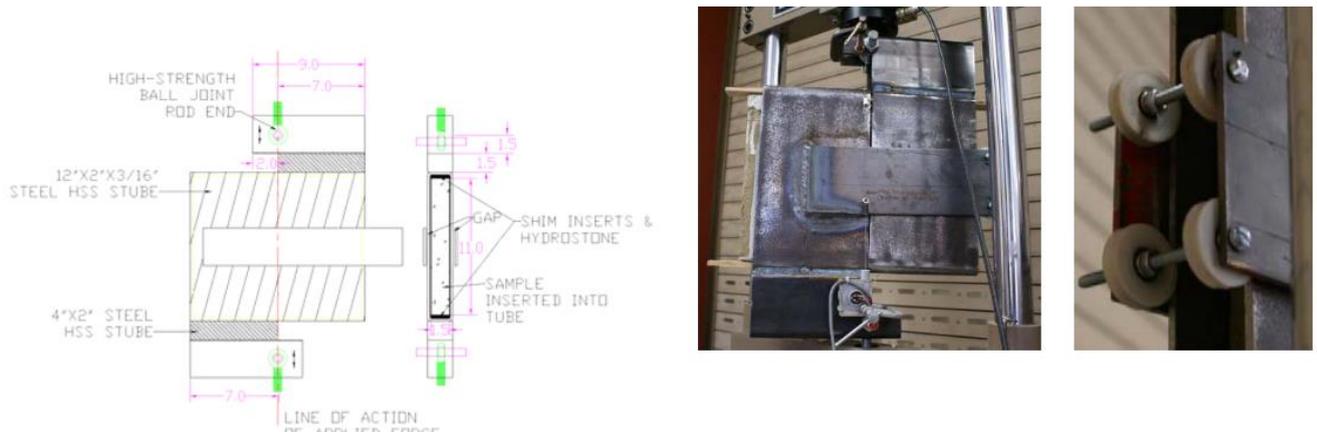
Figure 24 Dessin technique et photographies de l'appareil de cisaillement des panneaux d'enduit (Source : Truong et al. (2008))

L'appareil est présenté dans la figure ci-dessous (Figure 24).

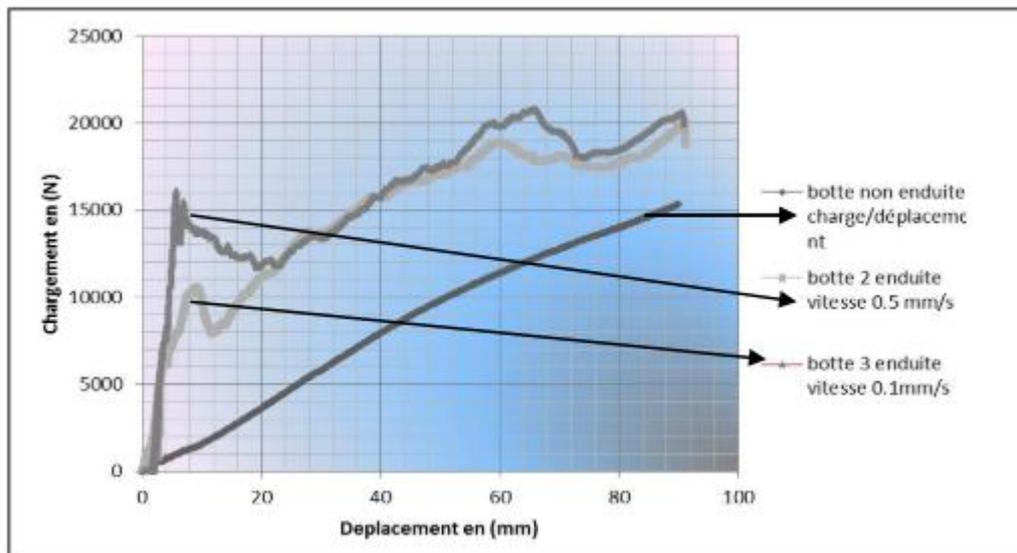
Figure 25 Courbe effort-déplacement d'une botte de paille enduite ou non (Source : Abdaless (2009))

La résistance en compression est déterminée à partir de la courbe effort-déplacement obtenue lors de l'essai. Elle correspond à la force qui conduit à la rupture de l'enduit, force qui est facilement identifiable par le changement brutal de l'allure de la courbe effort-déplacement, correspondant à la rupture de l'enduit :

- enduit terre : la contrainte à la rupture vaut 0,04MPa
- enduit chaux : la contrainte à la rupture vaut 0,06MPa (Gilles Forêt, Cédric Hamelin et Myriam Olivier 2012)

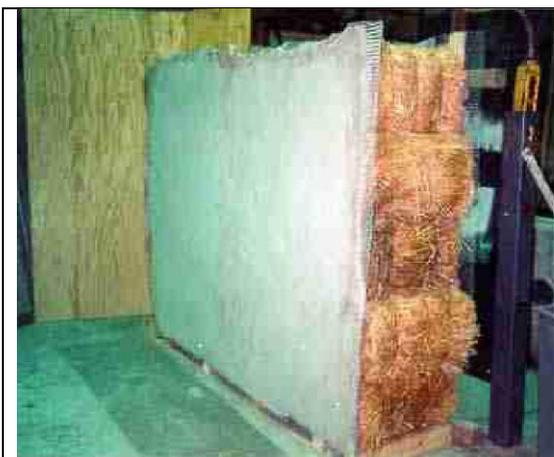
Figure 26 Mur enduit et renforcé par du grillage
(Source : Billelo (1999))

Le missile était modélisé par une planche de bois de 6.8 kg (15 livres) de section 5.1 x 10.2 cm (2x4 pouces) frappant le mur dans l'axe longitudinal de la planche et perpendiculairement le mur. L'essai simule une tornade dont le vent souffle à 400km/h ce qui équivaut à lancer un missile à 160 km/h ou 45m/s. Ce critère est utilisé dans la conception afin de protéger les occupants en cas d'impact.

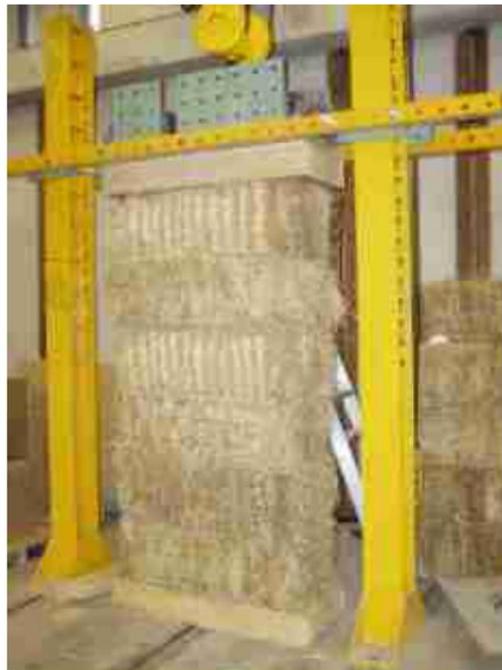
- 330 kg initialement
- 300 kg supplémentaires après 13 jours
- puis une charge additionnelle de 210 kg après 20 jours.

Le deuxième mur a été chargé en une seule fois de 840 kg.

Pour le premier mur, à chaque ajout de charges, l'auteur a observé une déformation instantanée et entre chaque étape, la rigidité du mur n'a pas varié de manière très significative (15 à 19 kN/mm) selon lui.

Les valeurs données sont moyennées car d'après l'auteur, si on s'attardait sur le second mur, le tassement était 1.5 fois plus important sur l'un des côtés due certainement à une déformation inégale des bottes supérieures et donc d'une différence de densité. Toujours d'après lui, il est possible que les variations de température (10 à 23 °C) et d'humidité (30 à 70 %) dans le laboratoire en soient la cause.

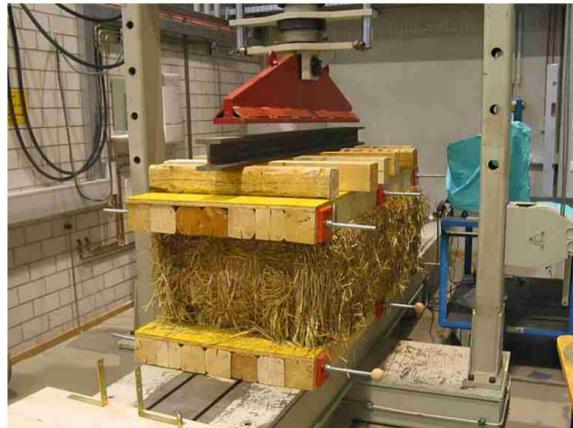
Essai de fluage sur grosses bottes

Les essais sur grosses bottes ont été effectués avec une machine d'essai de crête (Figure). La charge a été introduite à travers un panneau en bois rigide.

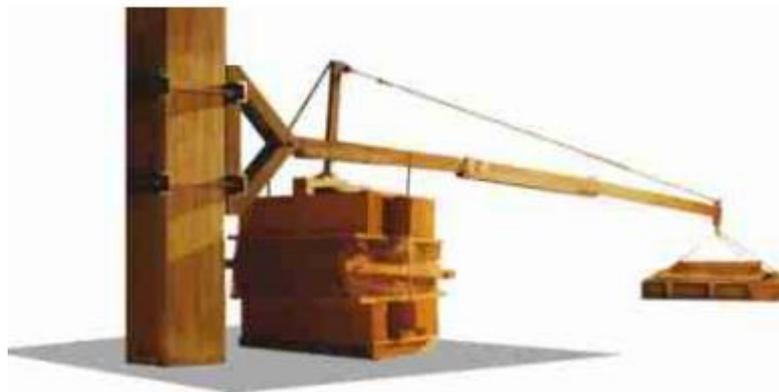
Essai de fluage sur petites bottes

Le banc d'essai de fluage sur petites bottes se compose essentiellement d'un support qui retient la botte de paille à tester et d'un levier qui se fixe d'un côté et applique un poids variable à l'autre sur la botte de paille dans son support. Il y a un capteur de force entre le bras de levier et la plaque d'introduction de charge supérieure pour mesurer la force actuellement active. La longueur de la botte de paille est fixée en longueur par des éléments d'introduction de charge et des tiges filetées (serrage latéral). La distance a été mesurée manuellement à l'aide d'un pied à coulisse.

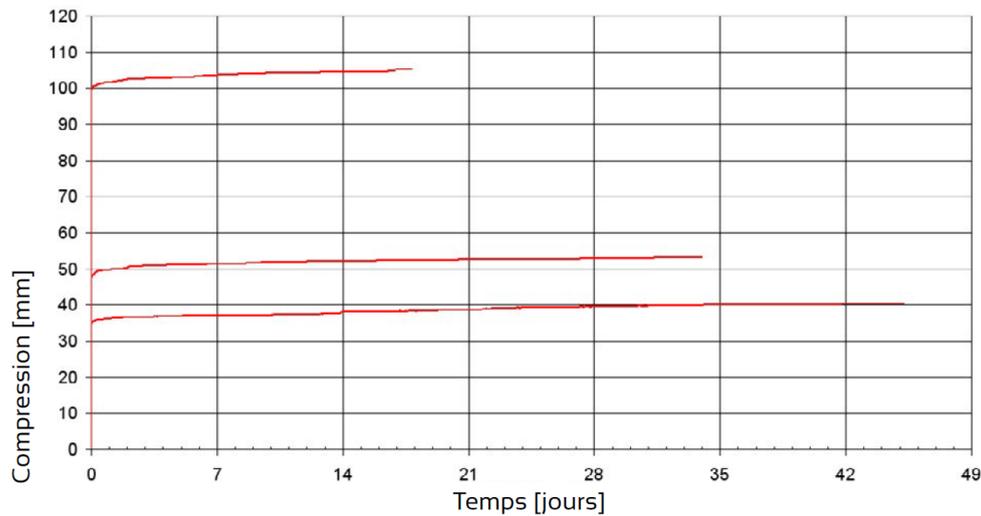
Grosses bottes non précontraintes (p52 du rapport) : 7,7 à 21 % (35 à 100 mm/botte) de déformation instantanée ont été mesurés auxquels s'ajoutent 0.8 à 1.4% (5 à 0.7 cm/botte) de déformation différée en un mois. Au bout d'un mois, les bottes avaient subi 86 à 94% de la déformation instantanément et 6 à 14% de déformation différée. En un mois la déformation initiale a été **multipliée par 1.1**.

Essai de Fluage 1: 55 kN	$\sigma = 39,7 \text{ kN/m}^2$	durée de l'essai = 18 jours
Début: 10/01/2007	$\rho = 116 \text{ kg/m}^3$	$\epsilon_0 = 21\%$ à $\epsilon_{18} = 22,4\%$
Essai de Fluage 2: 60 kN	$\sigma = 39,7 \text{ kN/m}^2$	durée de l'essai = 35 jours
Début: 14/03/2008	$\rho = 122 \text{ kg/m}^3$	$\epsilon_0 = 10,5\%$ à $\epsilon_{35} = 11,7\%$
Essai de Fluage 3: 60,1kN	$\sigma = 39,7 \text{ kN/m}^2$	durée de l'essai = 45 jours
Début: 11/05/2007	$\rho = 133 \text{ kg/m}^3$	$\epsilon_0 = 7,4\%$ à $\epsilon_{45} = 8,6\%$

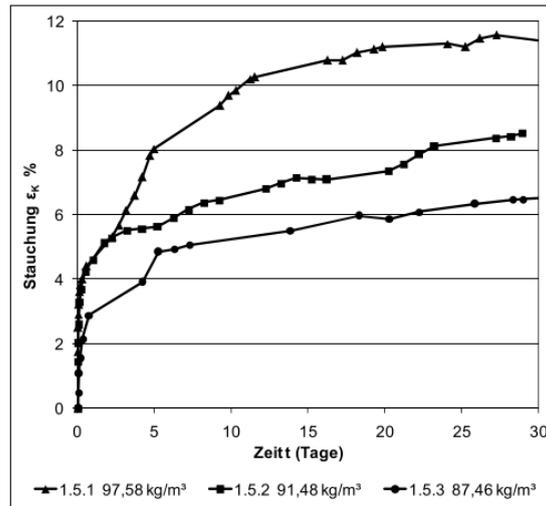
Figure Comportement au fluage des balles de blé HD couchées à plat à une tension de 60 kN / m²

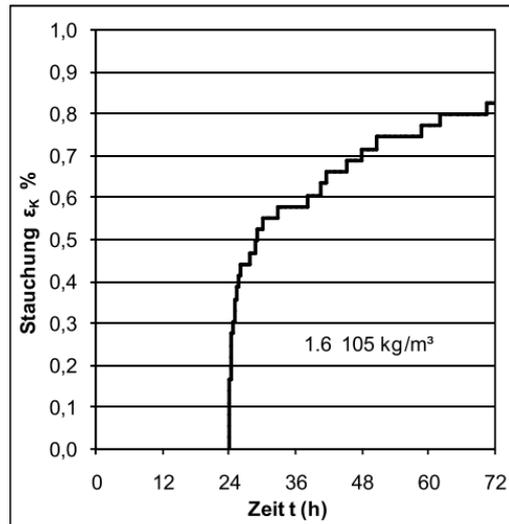
Figure 4-8: Déformation par fluage de balles de blé HD couchées latéralement à plat et verticales sous l'influence de l'eau

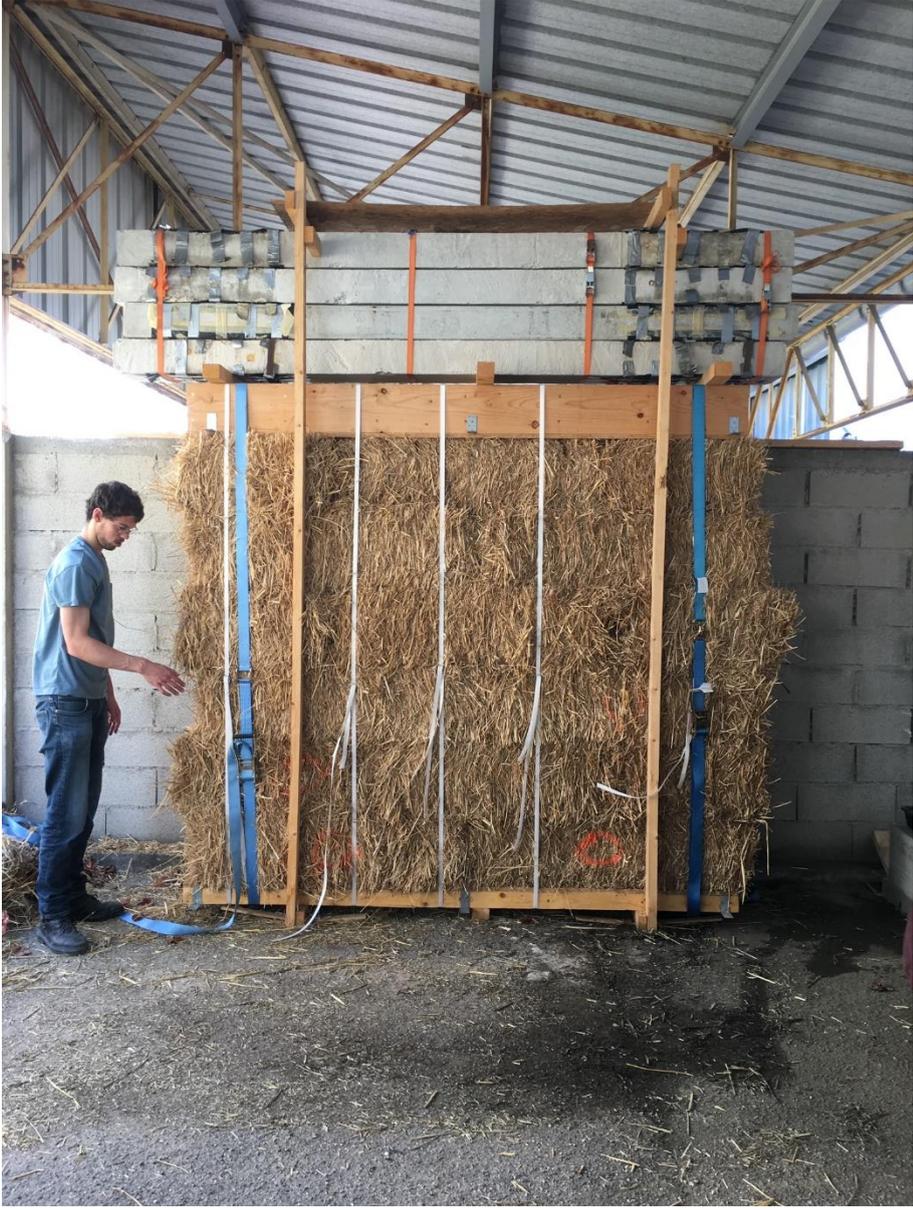
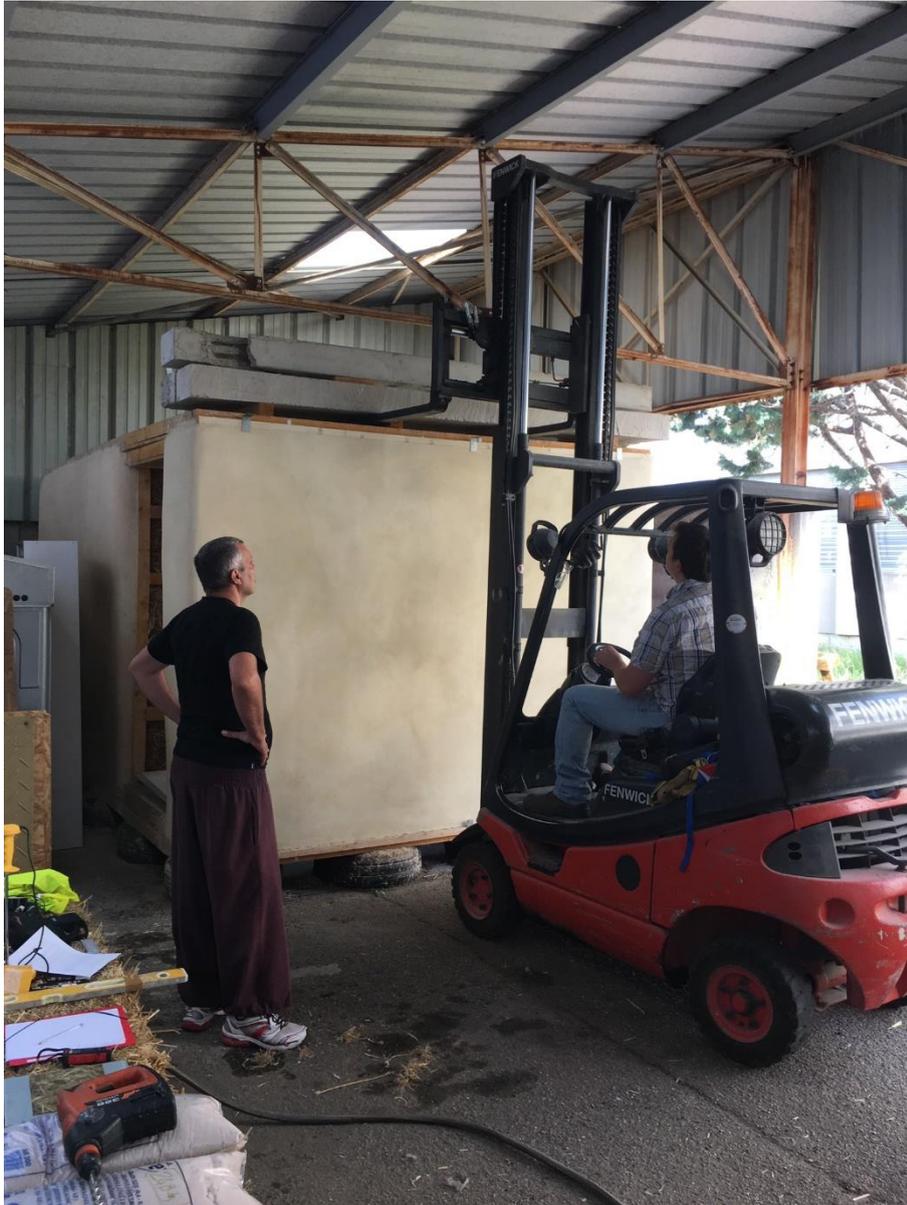
photo C.Hamelin

Des essais étalés sur un an et réalisés sur deux murs précontraints avec des sangles à 1,2t/ml, 5% de la hauteur) de six rangées de bottes (110x45x35cm) dont la densité sur base sèche était de 100kg/m³. L'un était en paille nue et l'autre enduit avec un mélange de terre, de chaux et de plâtre d'épaisseur 3.5cm posé en deux couches.

La mesure a été réalisée via un laser mais les points de mesure sur le mur pouvaient induire une erreur de quelques millimètres. Le tassement du mur a été mesuré tous les 5 jours pendant 60 jours.

Plus tard, lors du chargement de 8.9kPa (soit 0.9t/m², 400kg/ml), la déformation a été mesurée entre 0 et 0.15% (0 et 0.5mm/botte) selon les endroits du mur. Le résultat était donc très faible. Ensuite, en un mois, la déformation initiale a été multipliée par un facteur 2 environ. Des déformations allant jusqu'à 0.7% ont été atteintes dans les 5 premiers mois puis les valeurs se sont stabilisées au niveau de la plupart des points mesurés.

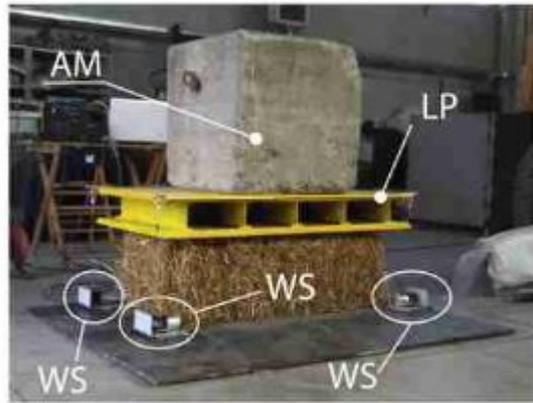
Banc d'essai avec LP est la plaque de chargement (load plate); AM est la masse additionnelle (additional mass); et WS sont les capteurs de déplacement wire sensors.

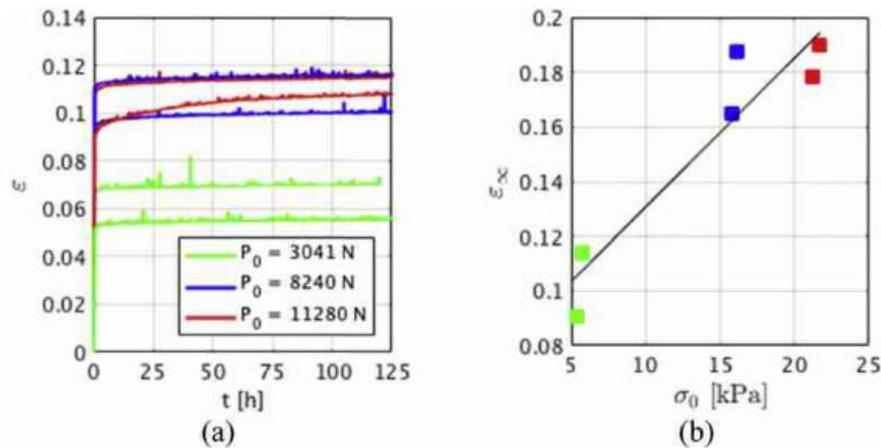
Fig. 7 – Creep tests: (a) bales vertical strain over time; (b) asymptotic strain as a function of the imposed vertical load.

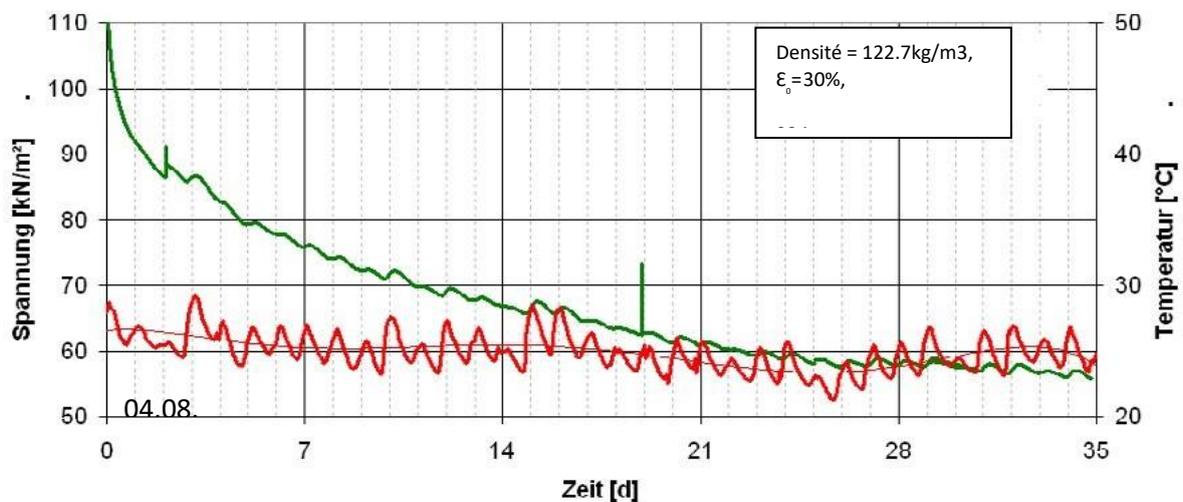
Figure 30 Essai de relaxation sur la botte 10 du 04/08/2006 au 08/09/2006 (35 jours)

Les courbes d'effort-déplacement représentées dans la Figure 30 montrent une évolution discontinue, caractérisée par des variations de tension en phase 3. Cela s'explique par des facteurs climatiques comme la température de l'air et l'hygrométrie auxquelles les bottes sont exposées lors de l'essai. Par exemple, pour la botte 10, on peut constater que les variations de tensions suivent les variations de température de façon décalée. La tension élevée mesurée entre le 14ème et le 30ème jour d'essai correspond aux températures élevées des jours du mois d'août 2006.

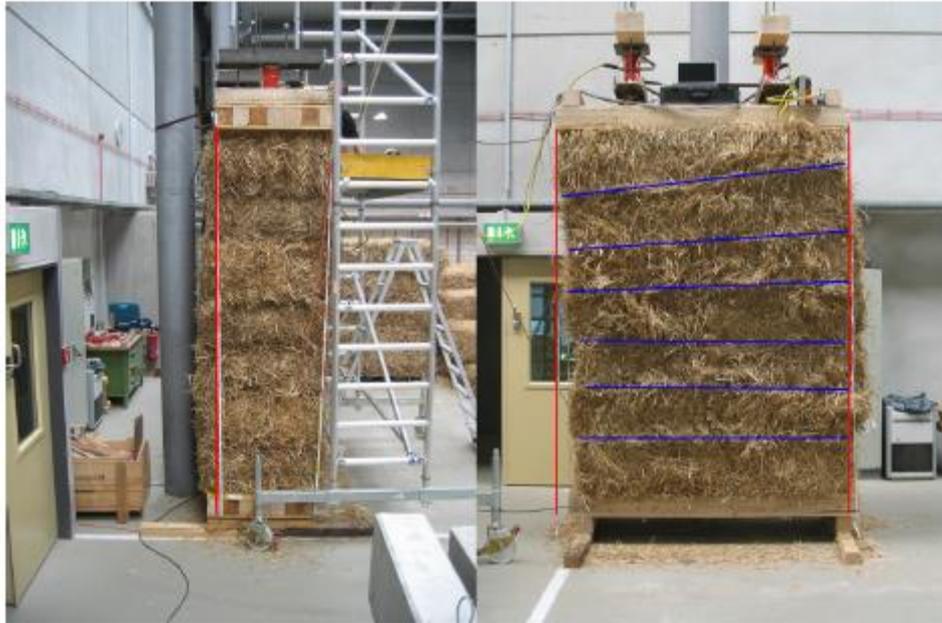
Figure 33 Compression du mur 1 - Marquage rouge : flambement par rapport à l'aplomb - Marquage bleu : compression hétérogène des bottes (Source : Danielewicz et al. (2008))

Des déformations sont apparues (marquage bleu sur les bottes de la Figure 33) La cause de la distorsion inattendue du mur serait due à l'hétérogénéité des bottes utilisées causée par un mauvais compactage lors de leur fabrication.

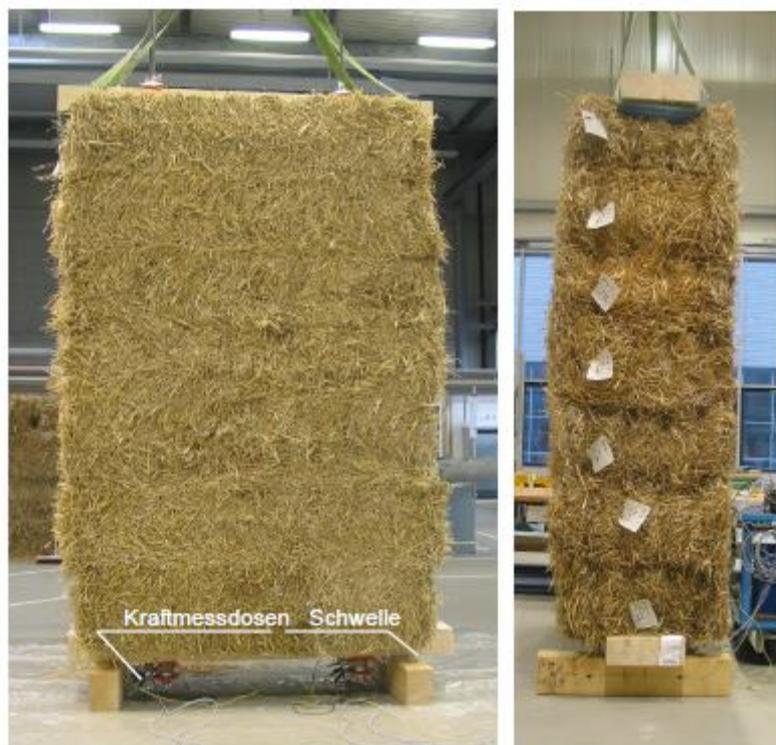
Abbildung 4-5: Fertiggestellte Wand 2, Stauchung $\epsilon = 16\%$
